ISO
7146

Paliers lisses — Termes, caractéristiques et causes de détérioration et de changement d'aspect

Plain bearings — Terms, characteristics and causes of damage and changes in appearance

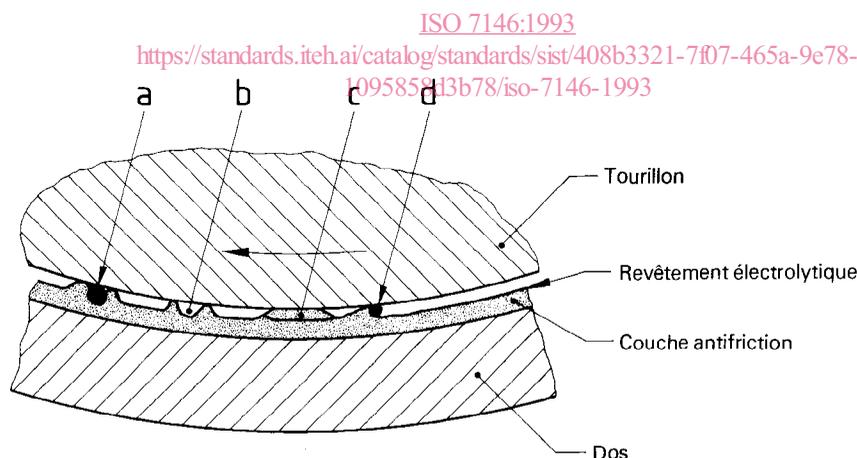
- a — particule étrangère incrustée, généralement entourée d'un cercle (halo) extrêmement réfléchissant de métal déplacé (voir également figure 2)
- b — cratère laissé par le déplacement d'une particule incrustée (voir également figure 3)
- c — particule de métal antifriction provenant d'un autre endroit détérioré du palier, écrasée sur la couche antifriction
- d — particule étrangère avec sa trajectoire d'entrée

Figure 1 — Schéma des différentes formes possibles d'incrustation

2.1.1 Particules incrustées (voir figures 1 à 3)

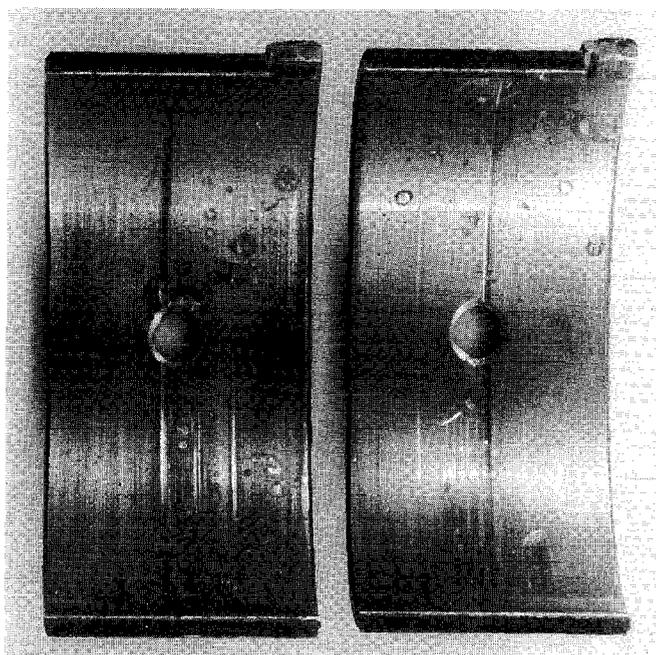
Matériaux: acier/AlSn
Grossissement: x 1 (taille réelle)

Figure 2 — Incrustation de particules étrangères (exemple type du phénomène a représenté à la figure 1)
(standards.iteh.ai)

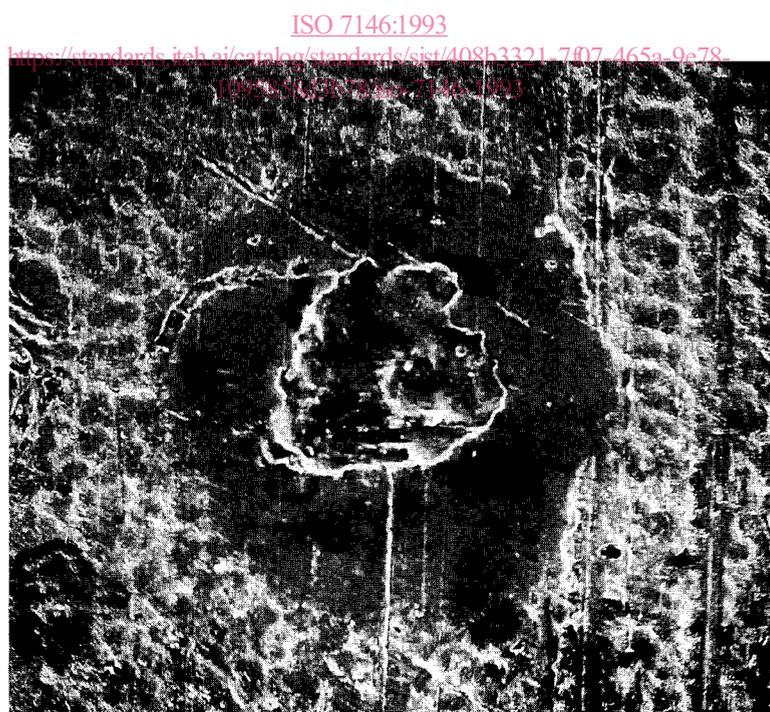
Matériaux: acier/bronze au plomb/revêtement électrolytique
Grossissement: x 50

Figure 3 — Cratère laissé par le déplacement d'une particule incrustée, entourée du halo distinctif (cause typique du phénomène b représenté à la figure 1)

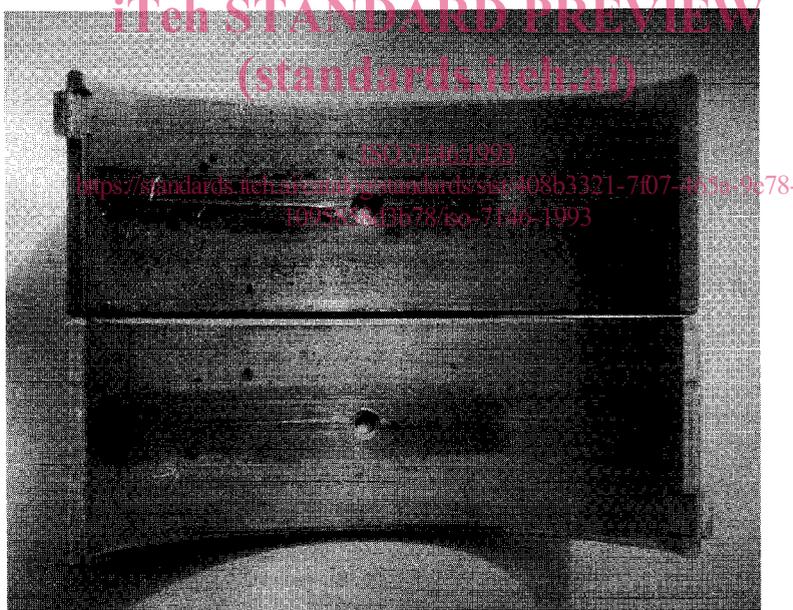
Matériaux: acier/bronze au plomb/revêtement électrolytique
Grossissement: $\times 1$ (taille réelle)

NOTE — L'éraflure de ce coussinet mince a été brunie par l'usure.

Figure 4 — Éraflure circumférentielle profonde avec déplacement de métal antifriction de chaque côté

Rayures dans la direction du mouvement. Les éraflures ou rainures profondes peuvent être accompagnées sur les côtés de déplacements de métal. Les éraflures peuvent être brunies par l'usure (voir figure 4).

Il se forme une ligne très réfléchissante des deux côtés de la rainure, généralement dans la partie du palier la plus sollicitée, mais quelquefois aussi sur toute la circonférence.

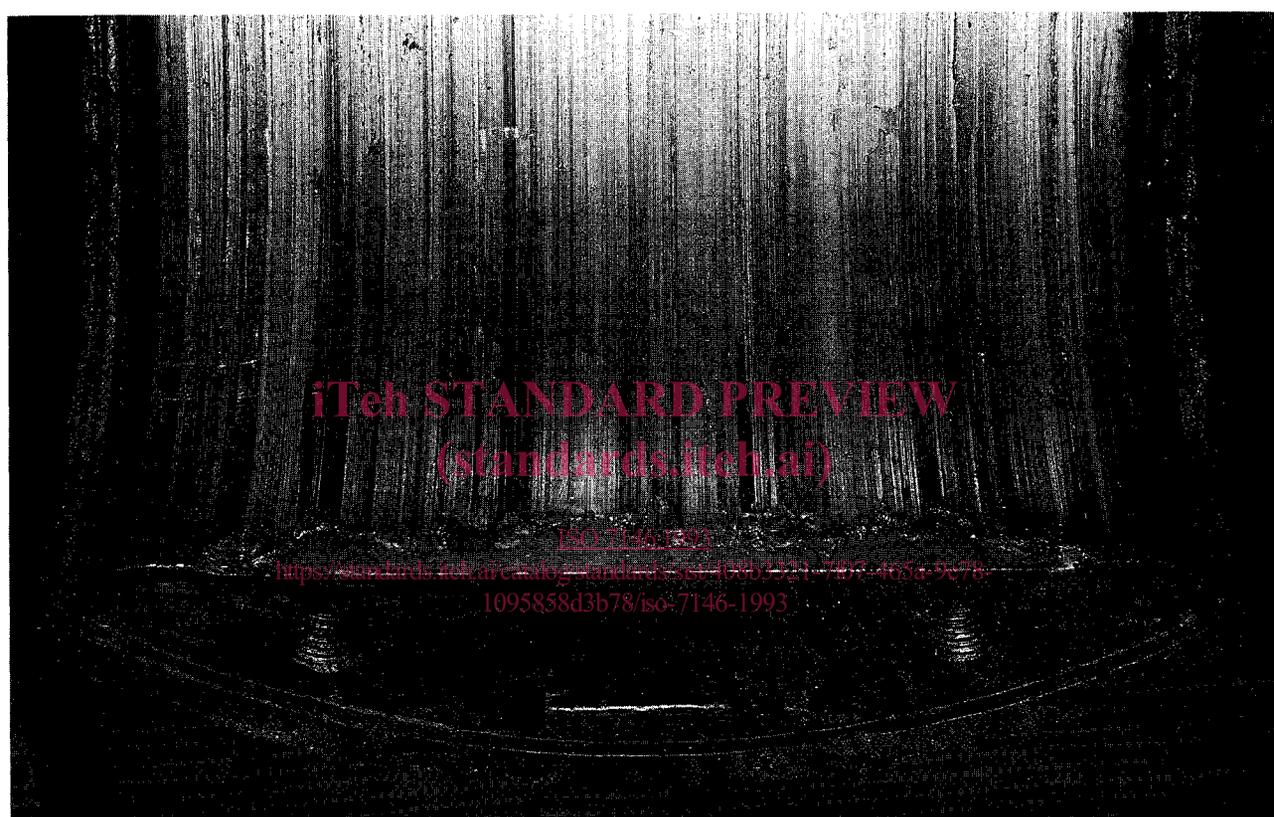
Grossissement: x 1 (taille réelle)

Figure 5 — Éraflage par des particules entraînées dans l'huile sur un coussinet épais

2.1.2 Éraflage (voir figures 4 et 5)

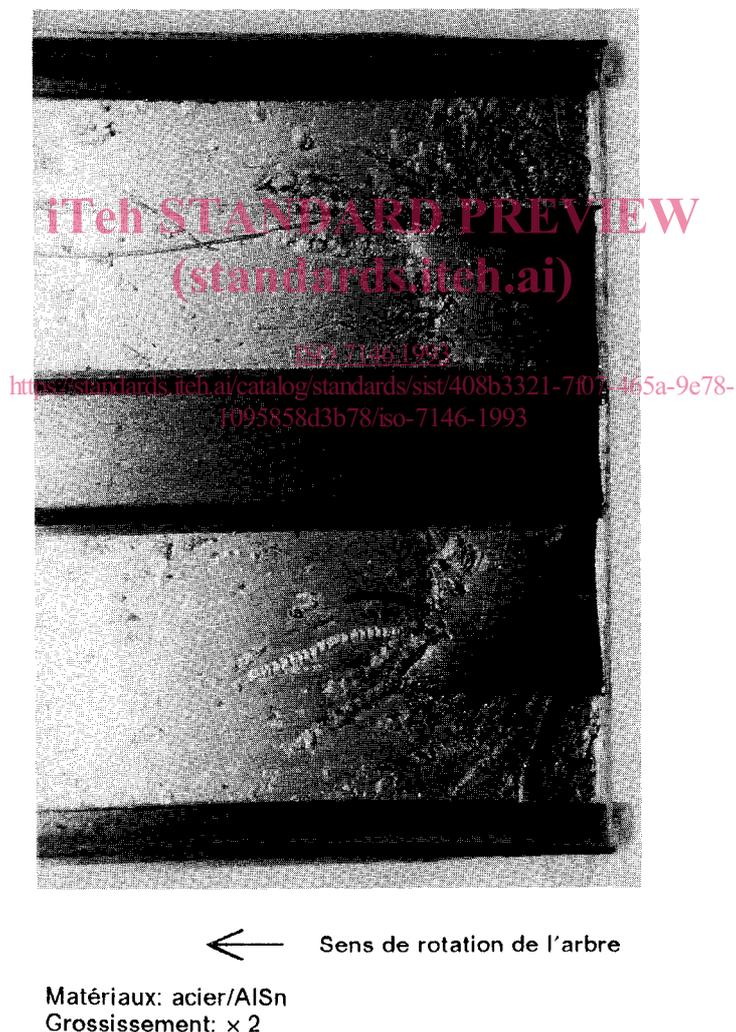
Figure 6 — Trajectoires de migration de la saleté provenant d'une poche dans un coussinet mince

Indentations multiples dues à une particule dure, en oblique généralement par rapport au bord extérieur du palier, provenant souvent de rainures, poches ou entrées d'huile.

Contamination de l'huile par des particules dures très grosses introduites pendant la fabrication ou la mise en service, particules résultant de la détérioration d'autres éléments, mauvaise maintenance ou détérioration du filtre.

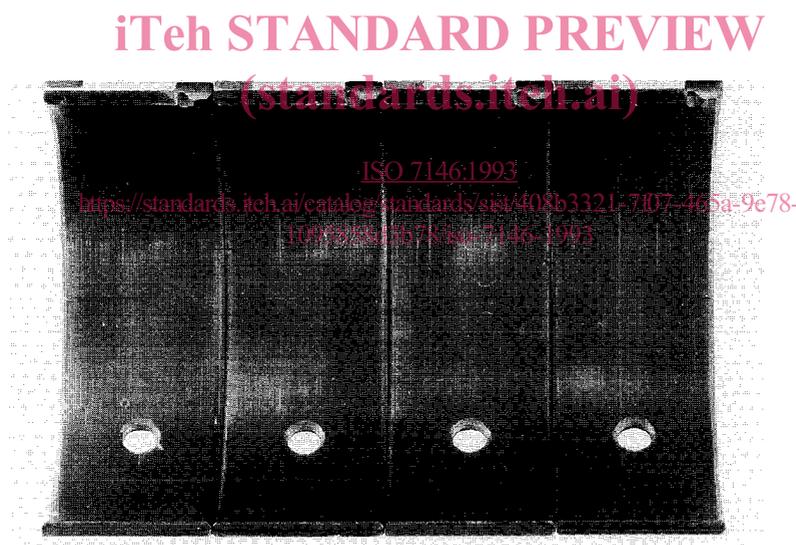
Matériaux: acier/AISn
Grossissement: x 1 (taille réelle)

Figure 8 — Polissage par rodage et brunissage dans la zone de charge principale d'un coussinet mince

Marques réfléchissantes très légères apparaissant dans la zone la plus chargée du palier, sur toute sa

Polissage des aspérités de la surface de frottement dans la région la plus chargée et dans les zones de pression élevée.

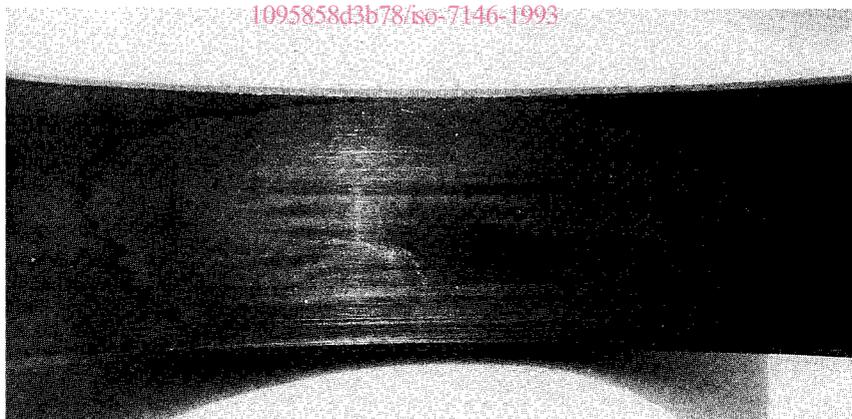
Matériaux: acier/bronze au plomb/revêtement électrolytique
Grossissement: $\times 1$ (taille réelle)

Figure 9 — Usure par grattage du revêtement électrolytique dans la zone de charge principale d'un coussinet mince

2.2.2 Grattage ou usure d'adaptation (voir figure 9)
