Paliers lisses — Termes, caractéristiques et causes de détérioration et de changement d'aspect

Plain bearings — Terms, characteristics and causes of damage and changes in appearance

[ISO 7146:1993](#)

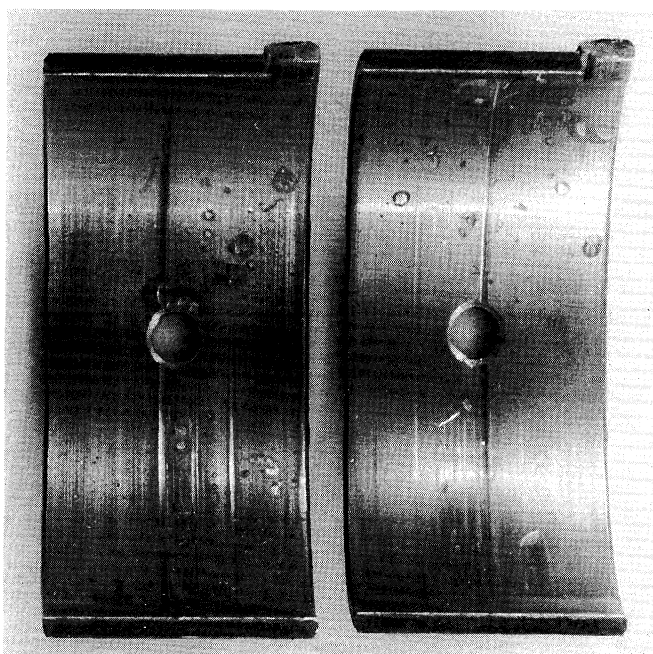
Matériaux: acier/AISn
Grossissement: x 1 (taille réelle)

Figure 2 — Incrustation de particules étrangères (exemple type du phénomène a représenté à la figure 1)
(standards.iteh.ai)

- a — particule étrangère incrustée, généralement entourée d'un cercle (halo) extrêmement réfléchissant de métal déplacé (voir également figure 2)
- b — cratère laissé par le déplacement d'une particule incrustée (voir également figure 3)
- c — particule de métal antifriction provenant d'un autre endroit détérioré du palier, écrasée sur la couche antifriction
- d — particule étrangère avec sa trajectoire d'entrée

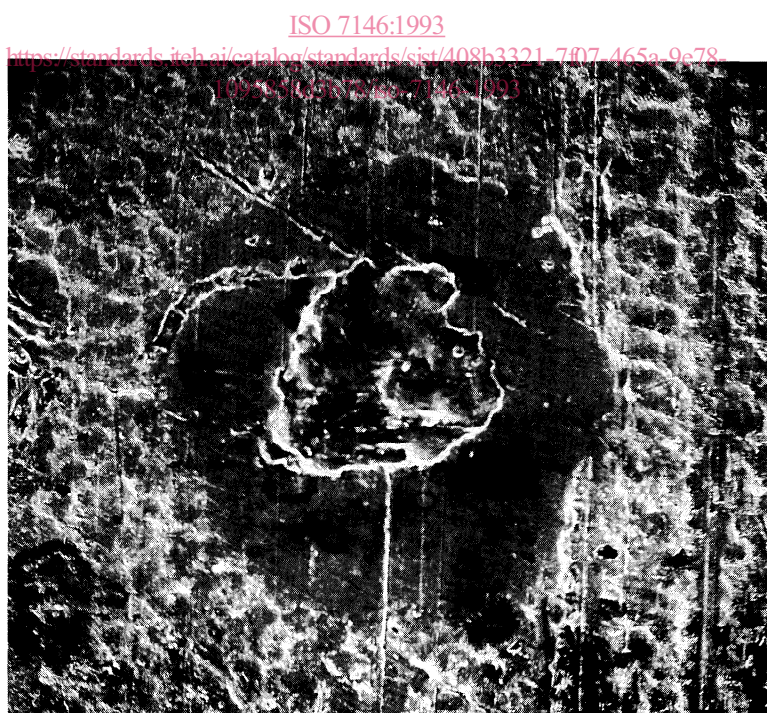
Matériaux: acier/bronze au plomb/revêtement électrolytique
Grossissement: x 50

Figure 3 — Cratère laissé par le déplacement d'une particule incrustée, entourée du halo distinctif (cause typique du phénomène b représenté à la figure 1)

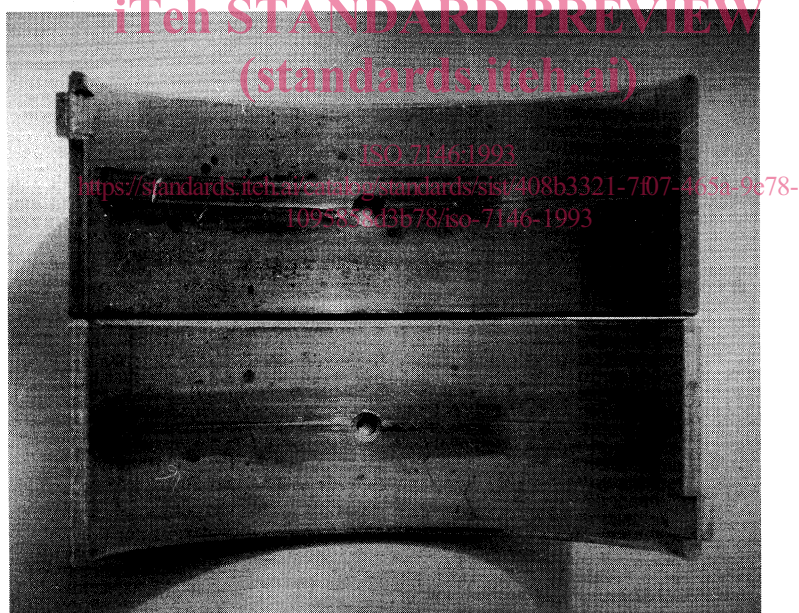
Matériaux: acier/bronze au plomb/revêtement électrolytique
Grossissement: $\times 1$ (taille réelle)

NOTE — L'éraflure de ce coussinet mince a été brunie par l'usure.

Figure 4 — Éraflure circumférentielle profonde avec déplacement de métal antifriction de chaque côté

Rayures dans la direction du mouvement. Les éraflures ou rainures profondes peuvent être accompagnées sur les côtés de déplacements de métal. Les éraflures peuvent être brunies par l'usure (voir figure 4).

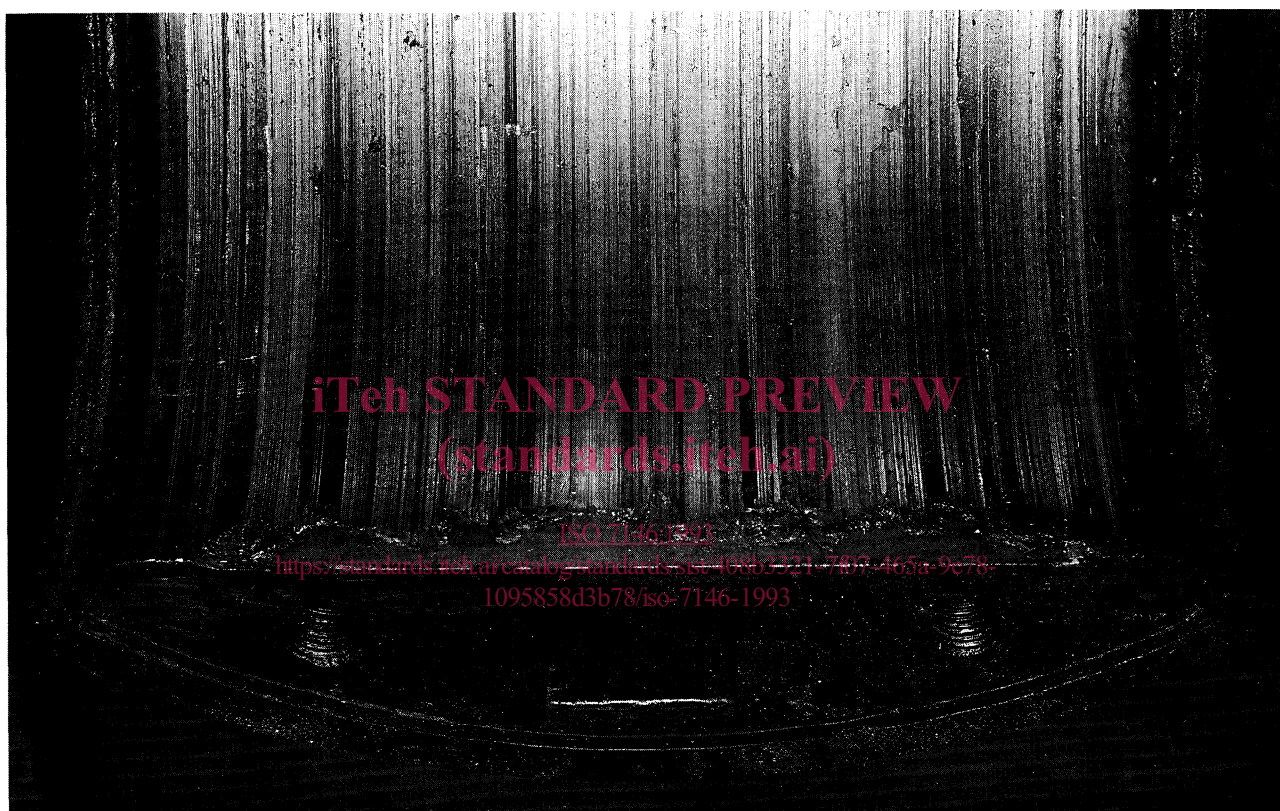
Grossissement: x 1 (taille réelle)

Figure 5 — Éraflage par des particules entraînées dans l'huile sur un coussinet épais

2.1.2 Éraflage (voir figures 4 et 5)

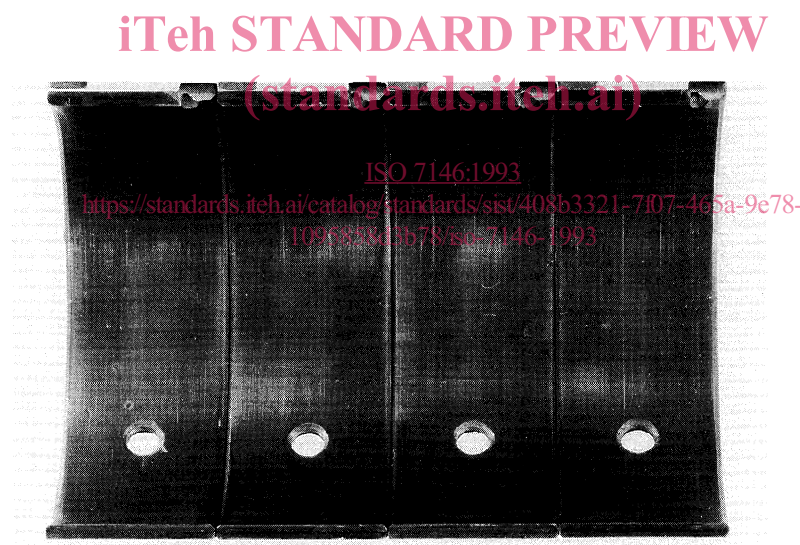
Matériaux: acier/AISn
Grossissement: x 1 (taille réelle)

Figure 8 — Polissage par rodage et brunissage dans la zone de charge principale d'un coussinet mince

Polissage des aspérités de la surface de frottement dans la région la plus chargée et dans les zones de pression élevée.

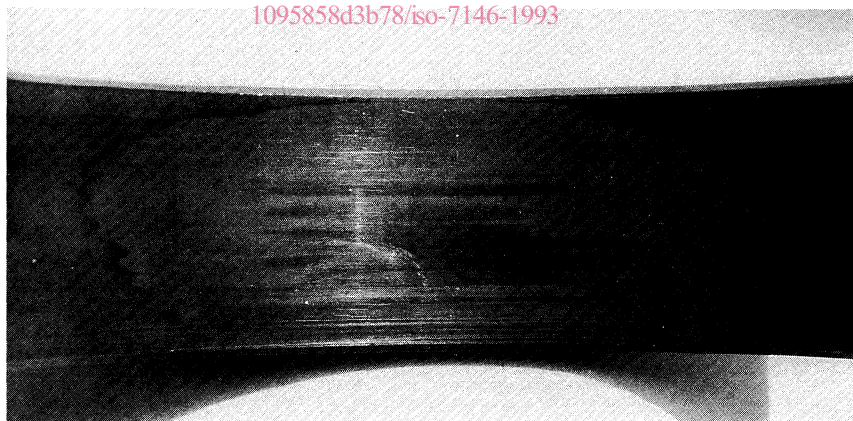
Matériaux: acier/bronze au plomb/revêtement électrolytique
Grossissement: $\times 1$ (taille réelle)

Figure 9 — Usure par grattage du revêtement électrolytique dans la zone de charge principale d'un coussinet mince

2.2.2 Grattage ou usure d'adaptation (voir figure 9)
