SLOVENSKI STANDARD
oSIST prEN ISO 28721-5:2014
01-oktober-2014

Vitreous and porcelain enamels - Glass-lined apparatus for process plants - Part 5:
Presentation and characterisation of defects (ISO/DIS 28721-5:2014)

Emails und Emailierungen - Emailierte Apparate für verfahrenstechnische Anlagen - Darstellung und Charakterisierung von Fehlern (ISO/DIS 28721-5:2014)

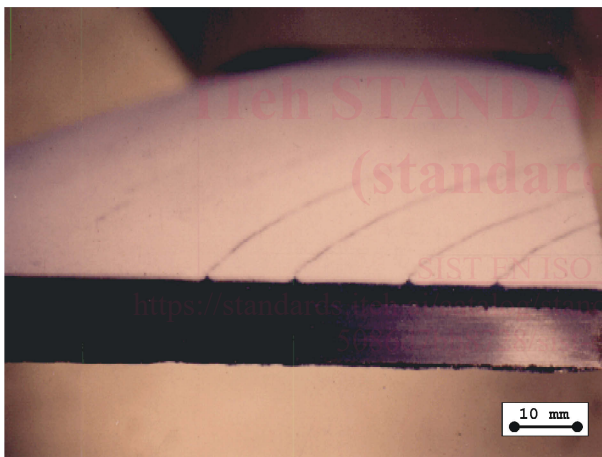
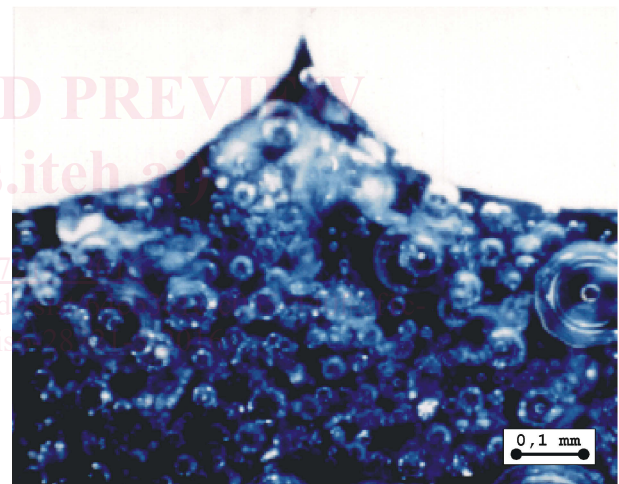
Bild 1 — Spannungslinien

Stets dunkle, parallel oder konzentrisch verlaufende Linien im in der Regel blauen oder weißen Deckemail (siehe Bild 1). Bei starker Ausprägung treten entlang der Linien Blasen in Form so genannter Perlschnüre (4.1.4) auf.

a) weißes Deckemail mit makroskopisch erkennbaren Spannungslinien

b) vergrößerte Seitenansicht, weißes Deckemail mit hoch geschmolzenem, dunklem Grundemail

Spannungslinien entstehen beim Emaillieren durch thermisch oder mechanisch induzierte Verspannungen im Bauteil. Beim Aufheizen reißen die Grundemailschicht und der Deckemailbiskuit. Während des Einbrandes dringt Grundemail in das Deckemail ein.

- falsche Kombination von Stahl/Grundemail/Deckemail;
- nicht artgleiche Verschweißung;
- Vermischungszonen im Schweißgut;
- nicht angepasste Temperaturführung beim Emaillieren von konstruktiv ungünstigen Bauteilen, z. B. Bauteilen mit Masseanhäufungen;
- plastische Verformung des Bauteils beim Emaillieren.

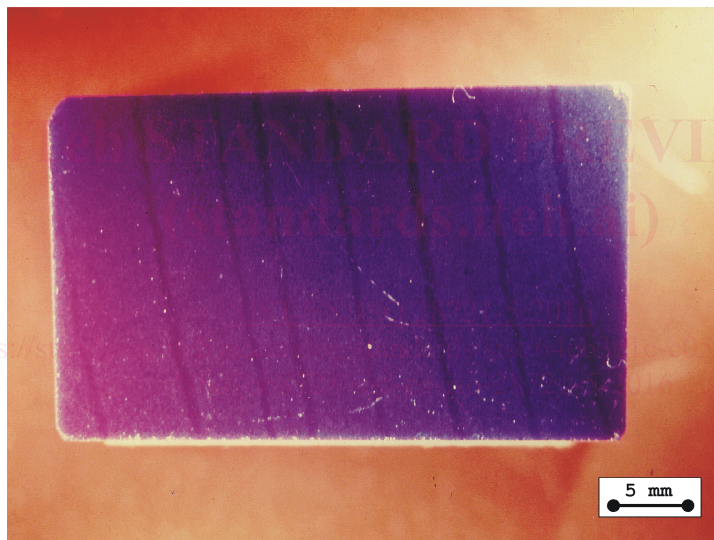
Bild 2 — Linienförmig eingefallenes Deckemail

Meist dunkle, parallel oder konzentrisch verlaufende Linien im Deckemail, d. h. stets dunkle Linien im Blauemail, entweder dunkle oder helle, durchscheinende Linien im Weißemail. Die Linien zeigen im Gegensatz zu den Perlschnüren (siehe 4.1.4) keine großen Blasen und sind mit den Spannungslinien (siehe 4.1.2) eng verwandt. Im Unterschied zu den Spannungslinien sind die Linien vertieft.

Linienförmig eingefallenes Deckemail entsteht beim Emaillieren durch thermisch oder mechanisch induzierte Verspannungen im Bauteil. Beim Aufheizen reißen der Emailbiskuit und/oder die Emailschiicht. Diese Risse verschmelzen wieder beim Brennen. Ist nur die Deckemailschiicht betroffen, sind dunkle Linien sichtbar. Verläuft der Riss bis zur Metalloberfläche, entstehen auch Blasen in Form von Perlschnüren (siehe 4.1.4) im Rissverlauf (Ursachen siehe 4.1.2.3).

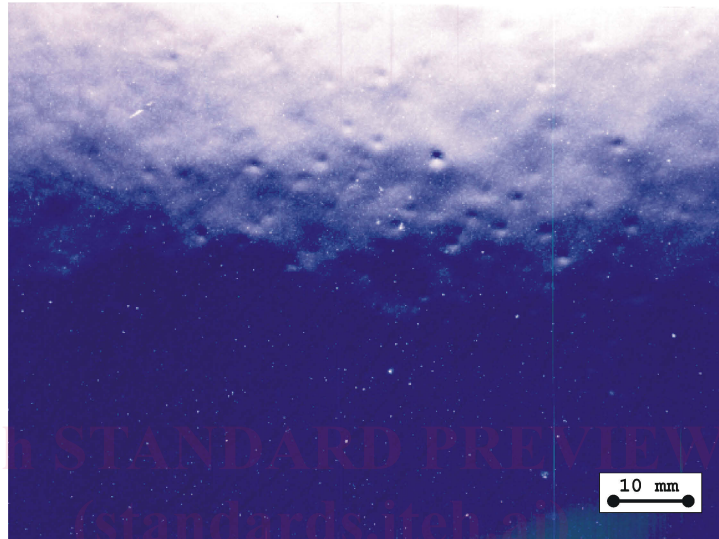
Bild 3 — Perlschnüre, d. h. linienartig aufgereihte Blasen in Zonen mit Spannungslinien (siehe 4.1.2)

In einer Linie hintereinander liegende Blasen, meist in Verbindung mit Spannungslinien (siehe 4.1.1) bzw. linienförmig eingefallenem Deckemail (siehe 4.1.2). Siehe Bild 3.

Perlschnüre entstehen beim Emaillieren durch thermisch oder mechanisch induzierte Verspannungen im Bauteil. Beim Aufheizen reißen der Emailbiskuit und die Emailsicht bis zum Stahl auf. Während des Einbrands oxidiert das Metall, begleitet von gasbildenden Reaktionen in der Grenzschicht. Die Risse verlaufen zu Spannungslinien (siehe 4.1.2), entlang derer Blasen und Poren perlschnürartig aufgereiht sind (Ursachen siehe 4.1.2.3).

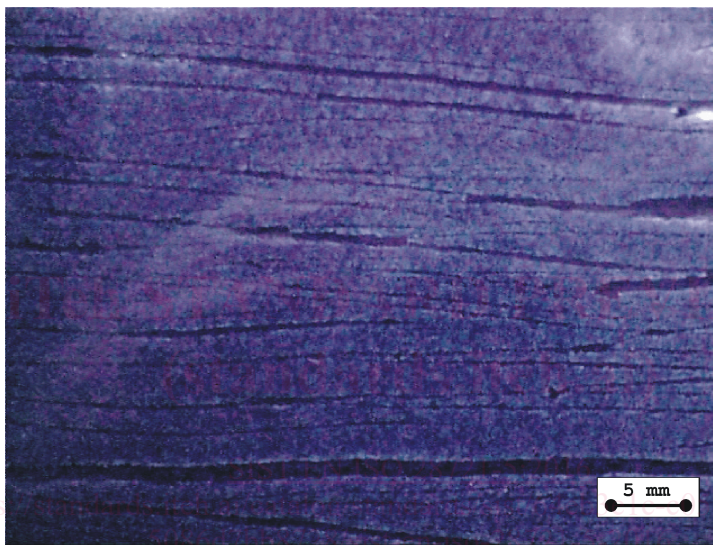
Bild 4 — Dunkelblaue Kehrspuren auf einer blauen Emailoberfläche

Eine Gruppe von parallelen oder nahezu parallelen Linien, die als eine optische Abweichung erscheinen (dunkler im blauen Email und transparenter im weißen Email). Diese Spuren, die in der Regel wenige Millimeter breit und einige Zentimeter lang sind, können sich an jeder Stelle auf der Emailoberfläche befinden. Siehe Bild 4.

Kehrspuren sind in der Regel breiter als Spannungslinien (siehe 4.1.2) durch eine größere Breite und unregelmäßige Ränder in Längsrichtung.

Nach der Biskuittrocknung konzentrieren sich die kleineren Emailteilchen auf der Oberfläche und ergeben nach der Emaillierung eine dünne, hellere Oberschicht. Daher erscheinen die Beschädigungen dieser Schicht dunkler. Um Staub vor dem Brand zu entfernen, wird der Emailbiskuit mittels eines Handbesens gereinigt. Wird die Biskuitoberfläche dabei leicht beschädigt, sind diese Kratzer nach dem Brand als dunkle Linien zu sehen.

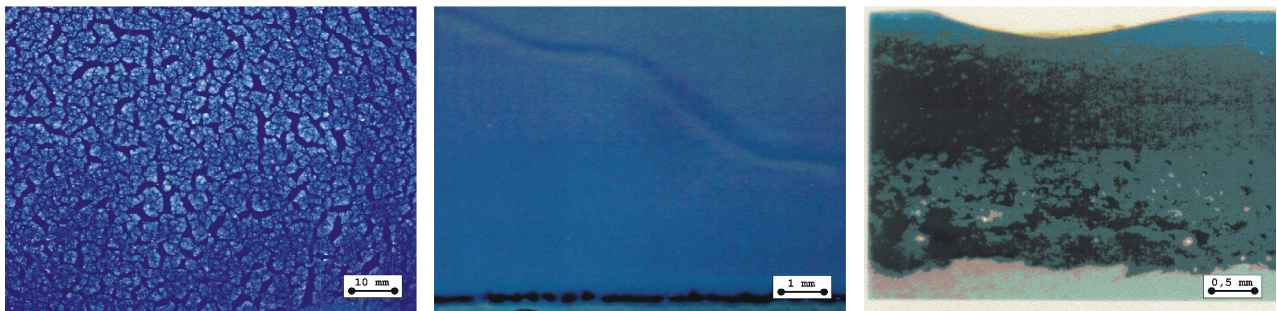
Bild 5 — Schlickerrisse unterschiedlicher Ausbildung und mit darunter befindlicher fehlerfreier Emailschiicht

Breite, oftmals netzartig verlaufende, meist leicht vertiefte Linien im Email. Typisch ist der unregelmäßige, gewundene Verlauf der Linien. In der Linie sind im Email im Allgemeinen keine Blasen sichtbar. Im Bereich von Masseanhäufungen des Stahls können sich die Linien auch, ähnlich den Spannungslinien (siehe 4.1.2), geordnet abzeichnen. Der insgesamt unregelmäßige Verlauf bleibt jedoch erhalten. Die unter Schlickerrissen befindliche Emailschiicht ist in der Regel fehlerfrei. Siehe Bild 5.

a) Schlickerriss b) Schlickerriss c) unter Schlickerriss befindliche fehlerfreie Emailschiicht

Durch Risse im Emailbiskuit kann das Email beim Einbrand an diesen Stellen nicht zu einer homogenen Schicht verschmelzen. Die untere, meist dunklere Emailschiicht wird sichtbar. Durch das Zusammenziehen des flüssigen Emails sind die Ränder meist leicht aufgeworfen und haben einen höheren Feinblasenanteil, erkennbar durch eine hellere Färbung. Schlickerrisse haben im Gegensatz zu Spannungslinien (siehe 4.1.2) keine konstruktiv bedingten Ursachen. Für die Entstehung dieser Linien gibt es drei wesentliche Ursachen:

Schlickerrisse werden je nach Ausbildungsgrad eingestuft. Bei schwacher Ausbildung sind es Oberflächenerscheinungen, die weder die chemische Beständigkeit noch die mechanische Festigkeit beeinflussen: An den tiefsten Stellen der Linie ist die vereinbarte Mindestschichtdicke vorhanden, und es sind keine großen Blasen an den Rändern der Linien zu sehen. Der Fehler kann belassen werden. Bei stärkerer Ausprägung, bei großflächiger Ausdehnung des Fehlers, bei Blasen in den Rändern und starker Aufhellung des Emails handelt es sich um einen nicht ausbesserbaren Emailierungsfehler.
