Emaux vitrifiés — Appareils émaillés pour les installations industrielles —

Partie 5: Présentation et caractérisation des défauts

Numéro de référence
ISO/FDIS 28721-5:2015(F)

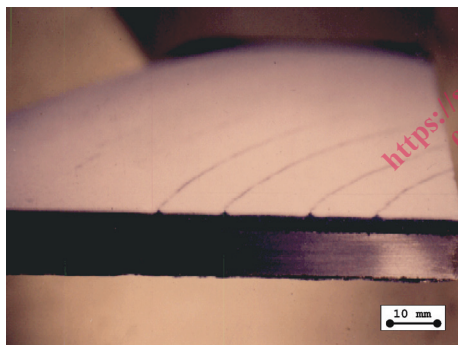
Figure 1 — Lignes de tension

Les lignes de tension sont des lignes toujours sombres et se propageant de manière parallèle ou concentrique dans les émaux de couverture habituellement bleus ou blancs (voir Figure 1). Dans les cas importants de lignes de tension, un certain nombre de bulles ou bouillons peuvent apparaître sur une même ligne, formant un lignage de bulles (4.1.4).

a) Émail de couverture blanc avec lignes de tension détectables au niveau macroscopique b) Vue latérale, émail de couverture blanc laissant apparaître l'émail de masse sombre

Les lignes de tension apparaissent au cours de l'émaillage en raison des contraintes induites thermiquement ou mécaniquement dans le composant. Lors du chauffage, le biscuit des émaux de masse et couverture se fissure. Au cours de la cuisson, des parties de l'émail de masse pénètrent dans l'émail de couverture.
